**Manutenzione ordinaria programmata ed emergente avente carattere di urgenza e indifferibilità di natura edile ed impiantistica, da eseguirsi per un periodo di 24 mesi, presso i Presidi ospedalieri Maria Vittoria e Comprensorio ospedaliero Amedeo di Savoia – Birago di Vische (Lotto 1), Torino Nord Emergenza San Giovanni Bosco (Lotto 2) e Martini (Lotto 3)**

Documento                                      ***LOTTO 2 – Modalità di esecuzione degli interventi di verifica delle reti di scarico delle acque meteoriche su coperture tetti piani, cortili ed aree esterne del Presidio ospedaliero "Torino Nord Emergenza San Giovanni Bosco"***

Processo:                      L-2-18                      n. documento    RVB-215-18                      del    25/06/2018  
Attività:                      12-18

Progetto	<b>S.C. TECNICO AREA OSPEDALIERA - ASL Città di Torino</b> Via Medail 16 – 10144 Torino
----------	--

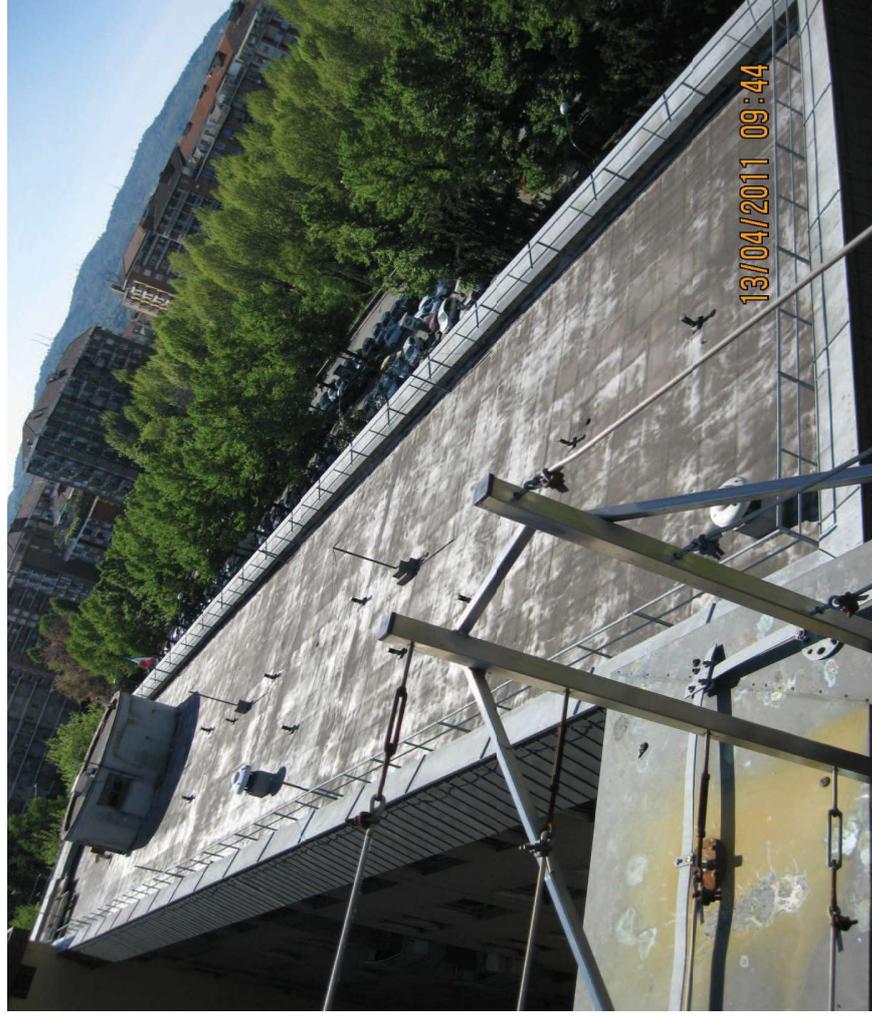
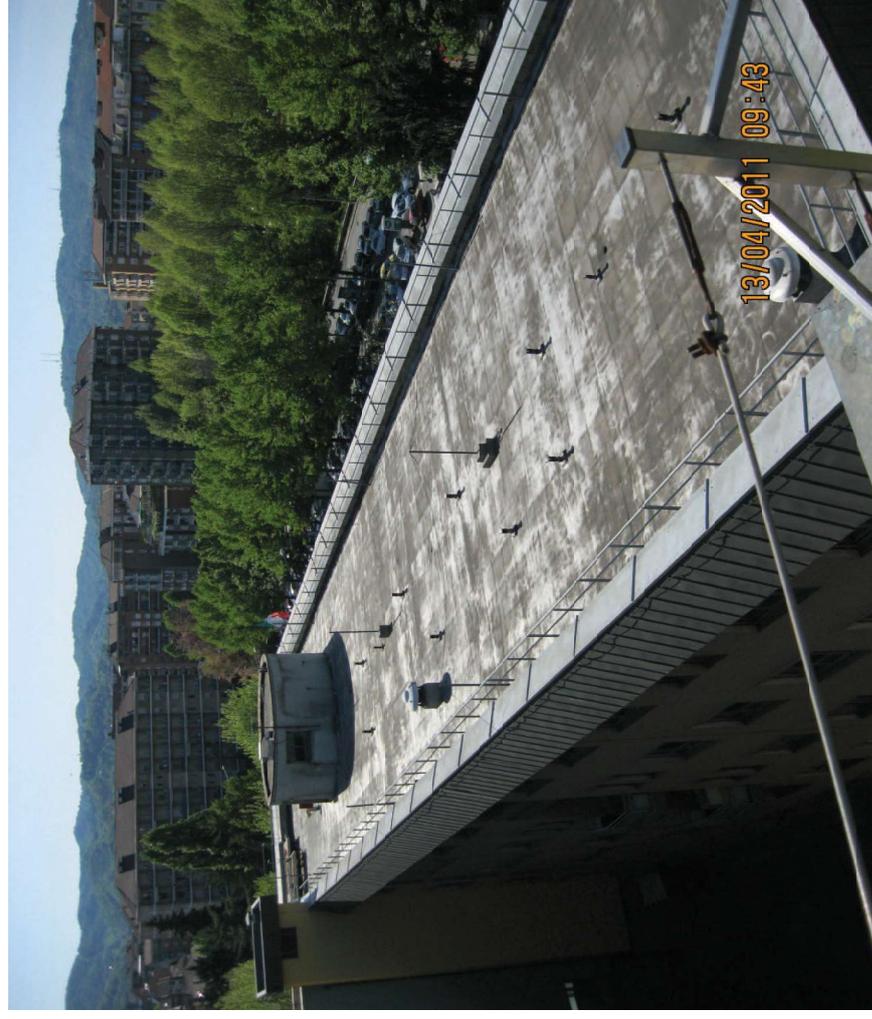
Foto n°1 – Ospedale S. G. BOSCO – Tetto corpo "A"

UBICAZIONE	DESCRIZIONE INTEVENTO	NOTA INFORMATIVA	PERIODICITA'	PERSONALE DA IMPIEGARE	ALLEGATI RIFERIMENTO FOTOGRAFICO	ALLEGATI RIFERIMENTO CARTOGRAFICO
TETTO PIANO CORPO "A"	PULIZIA DEL PIANO COPERTURA E DEGLI IMBOCCHI DEI PLUVIALI	ACCESSO DA IV ° PIANO CORPO "B" REPARTO	TRIMESTRALE	N° 2 ADDETTI	FOTO N° 1 FOTO N° 2	PIANTA COPERTURA N° 1
TETTO PIANO CORPO "D"	PULIZIA DELLE COPERTURE IN PIASTELLONI DI CEMENTO E DEGLI IMBOCCHI DEI PLUVIALI		TRIMESTRALE	N° 2 ADDETTI	FOTO N° 3	PIANTA COPERTURA N° 2
TETTO A FALDE IN TEGOLE CORPO "D"	RIPASSAMENTO DEL MANTO IN TEGOLE E PULIZIA DEI CANALI DI GRONDA E DEGLI IMBOCCHI DEI PLUVIALI	I PLUVIALI SONO POSTI ALL'ESTREMITA' DEL CORPO DI FABBRICA NEGLI ANGOLI ESTERNI	TRIMESTRALE	N° 2 ADDETTI	FOTO N° 4 FOTO N° 4 BIS	PIANTA COPERTURA N° 3
TETTO A FALDE IN LAMIERA CORPI "B" E "C"	PULIZIA DEL CANALONE DI GRONDA E DEGLI IMBOCCHI DEI PLUVIALI	OGNI "VASCONE" IN ACCIAIO POSSIEDE UN PLUVIALE DEDICATO, QUINDI LA VERIFICA DEVE ESSERE ESEGUITA PER OGNI SINGOLO SETTORE PERCHE' L'INTASAMENTO ANCHE DI UN SOLO SCARICO PUO' PROVOCARE LA TRACIMAZIONE	BIMESTRALE	N° 2 ADDETTI	FOTO N° 5 FOTO N° 6	PIANTA COPERTURA N° 4

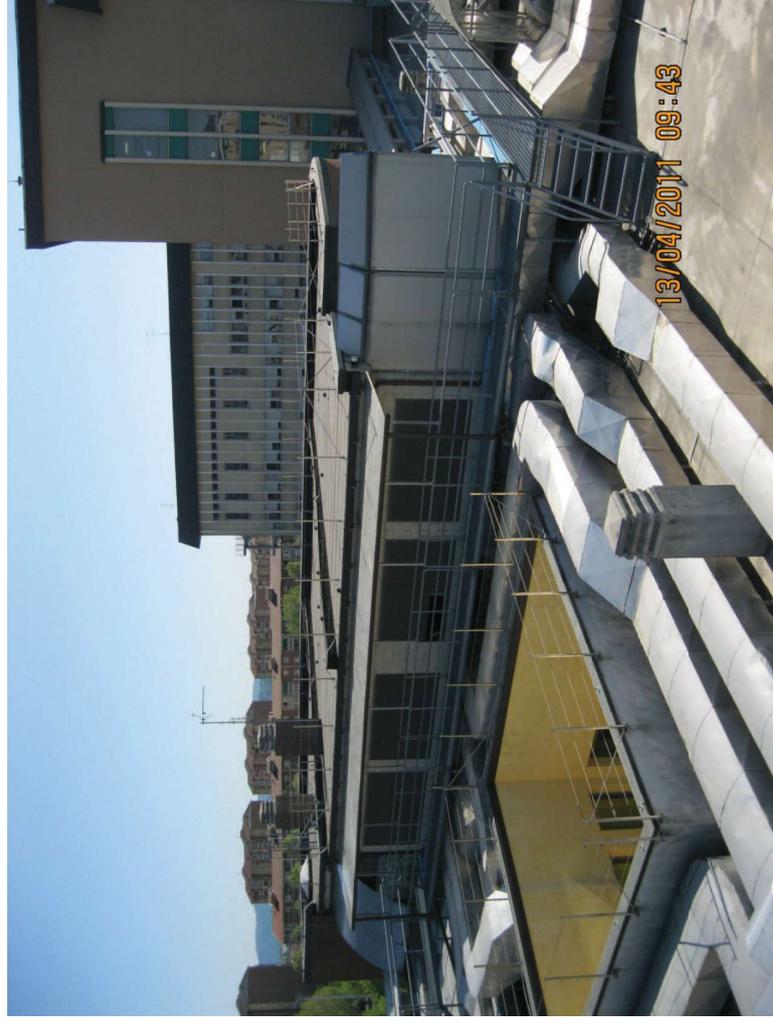
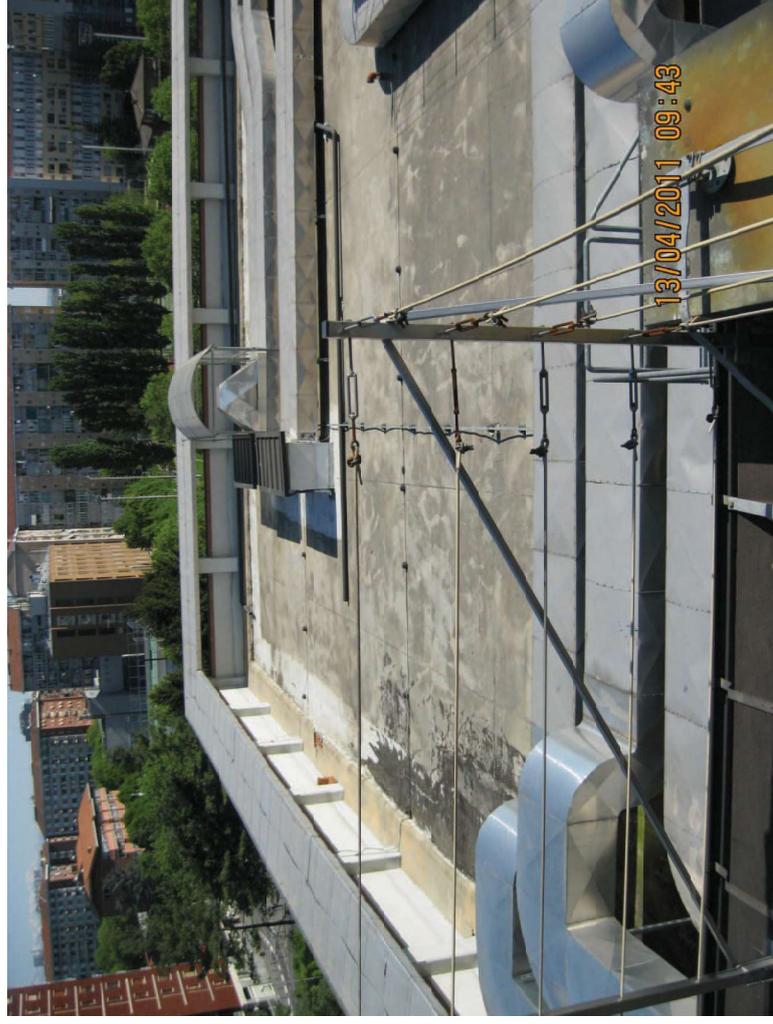
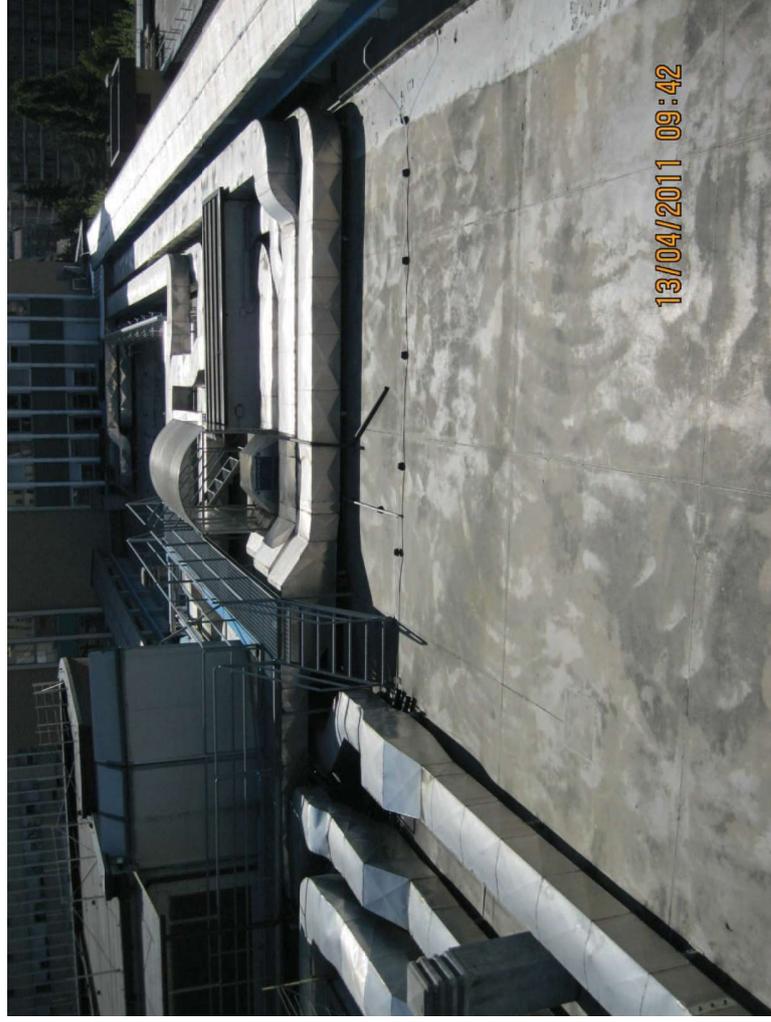
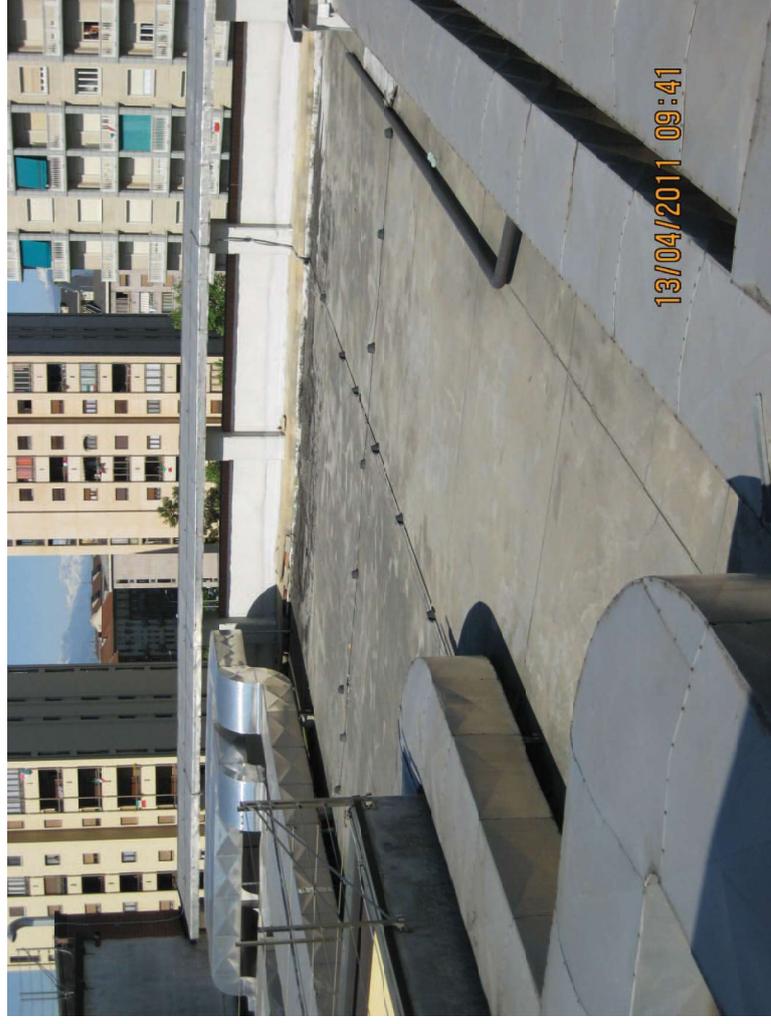
Foto n°7 – Ospedale S. G. BOSCO – Tetto corpo di fabbrica “F”

TETTO PIANO CORPO "F"	PULIZIA DEL PIANO COPERTURA E DEGLI IMBOCCHI DEI PLUVIALI		MENSILE	N° 1 ADDETTO	FOTO N° 7 FOTO N° 8 FOTO N° 9 FOTO N° 10	PIANTA V° PIANO N° 5

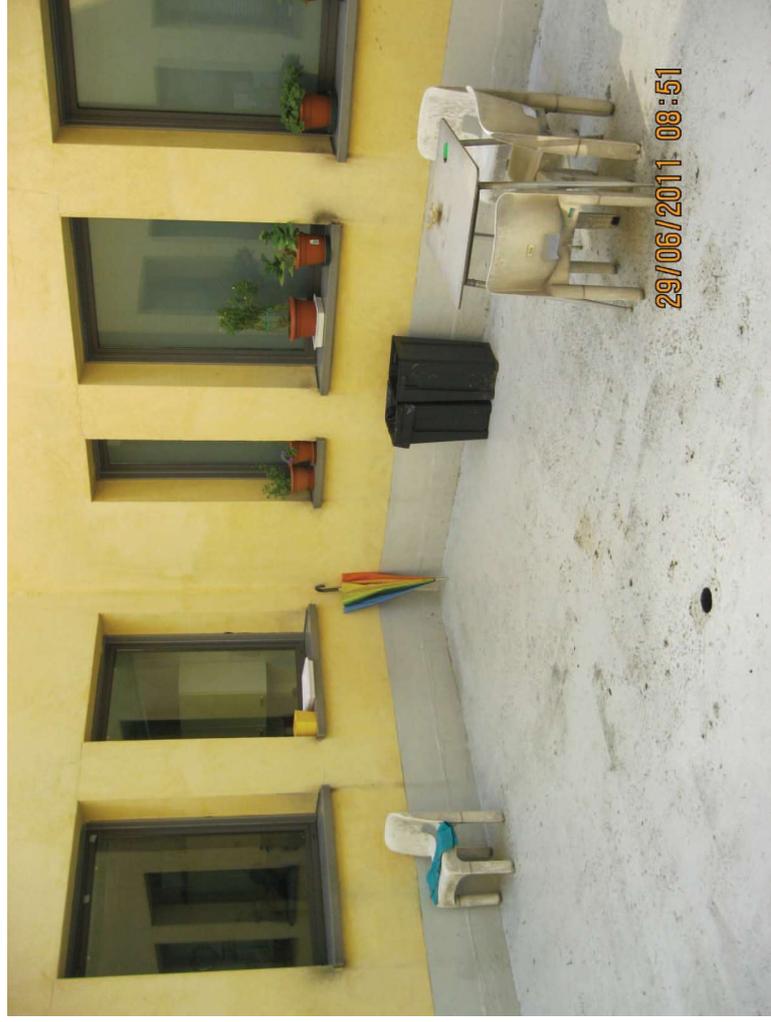
Foto n°11 – Ospedale S. G. BOSCO – Cortile interno  
Rianimazione piano 3° corpo di fabbrica "F"

UBICAZIONE	DESCRIZIONE INTEVENTO	NOTA INFORMATIVA	PERIODICITA'	PERSONALE DA IMPIEGARE	ALLEGATI RIFERIMENTO FOTOGRAFICO	ALLEGATI RIFERIMENTO CARTOGRAFICO
CAVEDIO CORTILE INTERNO RIANIMAZIONE PIANO III° CORPO F	PULIZIA IMBOCCO DEL PLUVIALE	ACCESSO DAL REPARTO DI UNITA' CORONARICA	SEMESTRALE	N° 1 ADDETTO	FOTO N° 11	PIANTA III° PIANO N° 6
TETTO INCLINATO CUCINA	PULIZIA CANALE DI GRONDA E IMBOCCHI PLUVIALI	ACCESSO DA SCALA ESTERNA ANTINCENDIO TESTATA CORPO "D" N.B. E' IN ALLESTIMENTO UN ACCESSO ALTERNATIVO CAUSA LAVORI CANTIERE "EX ART. 20"	TRIMESTRALE	N° 2 ADDETTI	FOTO N° 12 FOTO N° 13	PIANTA COPERTURA N° 7
TETTO PIANO SOPRA PRONTO SOCCORSO PIANO I° CORPO "F"	PULIZIA IMBOCCO PLUVIALE IN PROSSIMITA' USCITA SICUREZZA REPARTO OPERATORIO	ACCESSO DA PORTA ACCIAIO E VETRO VANO SCALA CORPO "F" CHIAVI CUSTODITE PRESSO S.C. TECNICO	TRIMESTRALE	N° 1 ADDETTO	FOTO N° 14	PIANTA PIANO I° N° 8
AREA CENTRALI TECNOLOGICHE E GAS MEDICALI	DISOSTRUZIONE DELLA CADITOIA DI SCOLO A FIANCO DELL'EVAPORATORE AZOTO LIQUIDO		TRIMESTRALE	N° 1 ADDETTO	FOTO N° 15	PIANTA PIANO TERRA N° 9

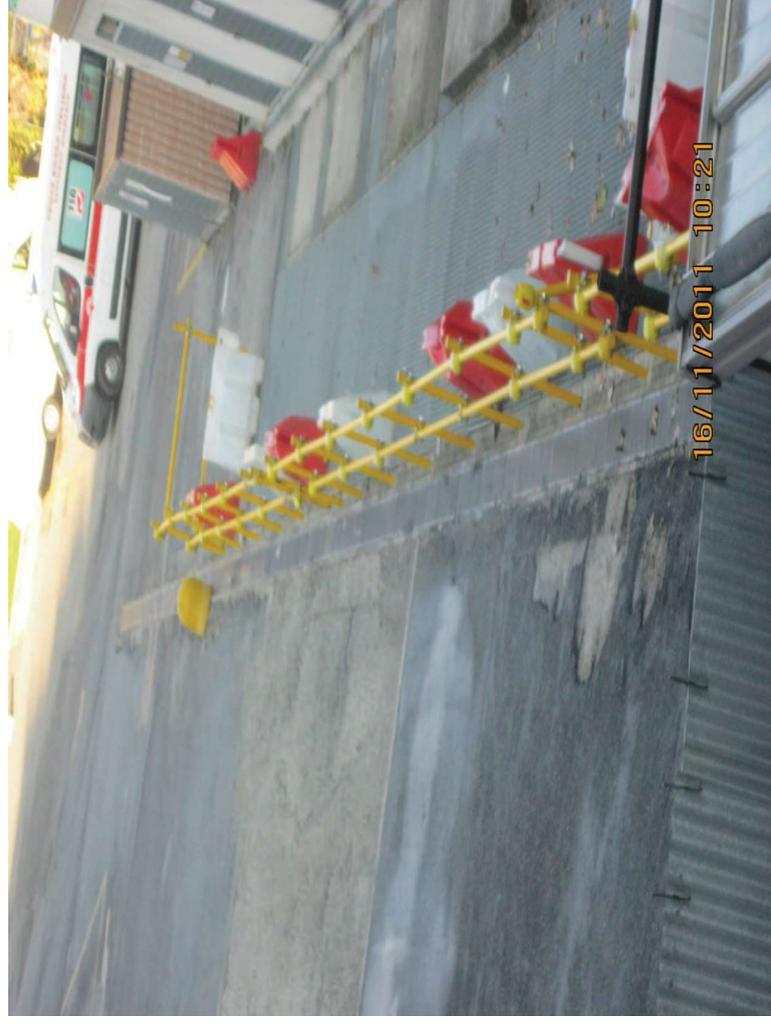
Foto n°16 – Ospedale S. G. BOSCO – Area centrali gas medicali

AREA CENTRALI TECNOLOGICHE E GAS MEDICALI	PULIZIA DEI CUNICOLI DISTRIBUZIONE GAS MEDICALI	L'INTERVENTO PREVEDE IL SOLLEVAMENTO DELLE GRIGLIE DI COPERTURA ED IL RICOLLOCAMENTO	ANNUALE	N° 2 ADDETTI	FOTO N° 16	PIANTA PIANO TERRA N° 10
AREA CENTRALI TECNOLOGICHE E GAS MEDICALI	PULIZIA DEL CANALE DI SCOLO E DI DRENAGGIO DEI CUNICOLI DI DISTRIBUZIONE GAS MEDICALI	<ul style="list-style-type: none"> <li>LA PULIZIA E' FONDAMENTALE PER EVITARE TRACIMAZIONI NELLE SOTTOSTANTE CENTRALE TECNOLOGICA</li> <li>L'ACCESSO AVVIENE MEDIANTE RIMOZIONE DELLA GRIGLIA DI COPERTURA IDENTIFICATA SA OPPORTUNA COLORAZIONE</li> </ul>	BIMESTRALE	N° 2 ADDETTI	FOTO N° 17	PIANTA PIANO TERRA N° 11

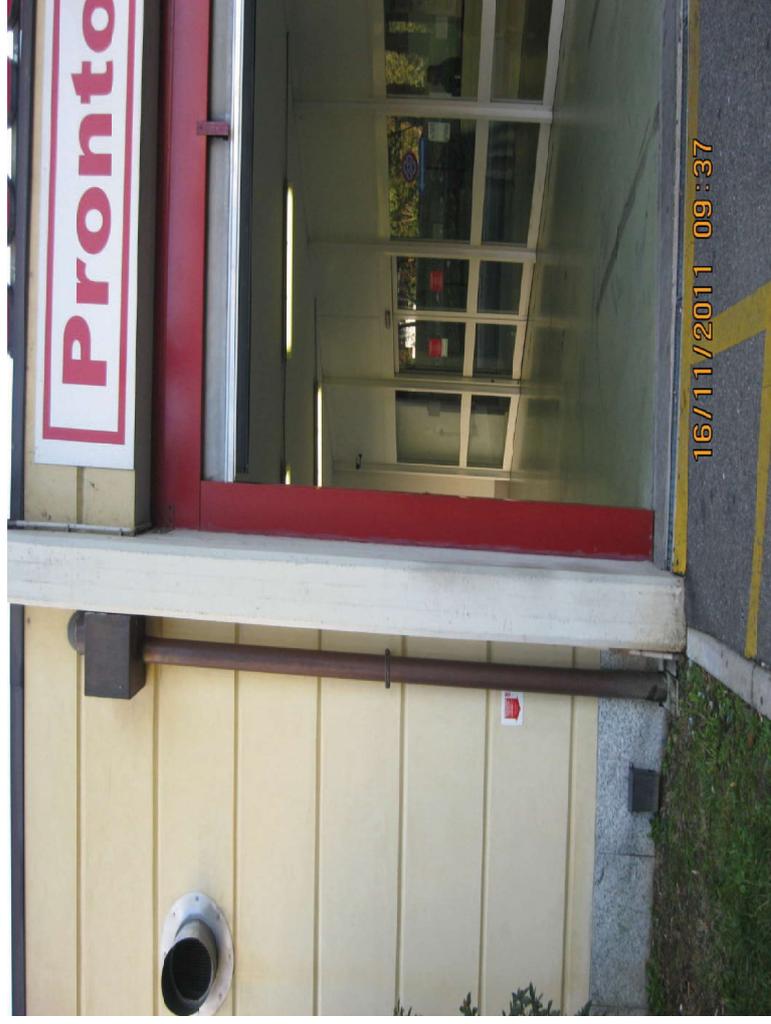
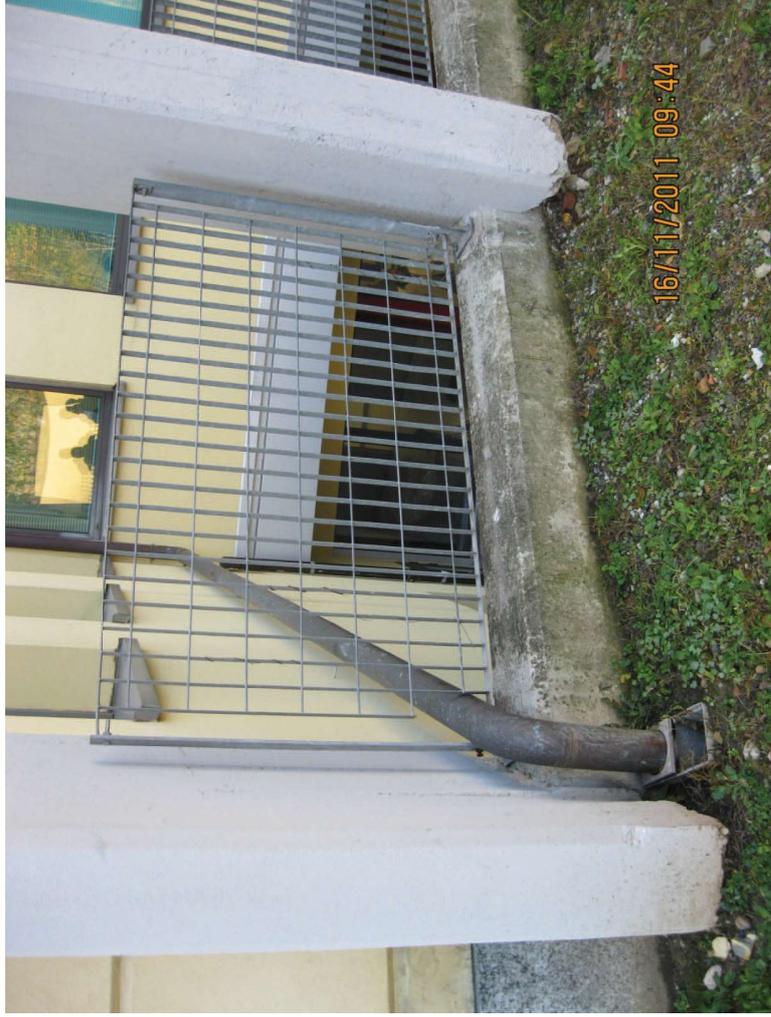
Foto n°24 – Ospedale S. G. BOSCO – Accesso camera calda

UBICAZIONE	DESCRIZIONE INTEVENTO	NOTA INFORMATIVA	PERIODICITA'	PERSONALE DA IMPIEGARE	ALLEGATI RIFERIMENTO FOTOGRAFICO	ALLEGATI RIFERIMENTO CARTOGRAFICO
CORTILE RIBASSATO E CAVEDI PRESSO IL SERVIZIO FARMACEUTICO PIANO INTERRATO CORPO "F"	PULIZIA DELLE CADITOIE A PAVIMENTO	N° 2 AREE SONO ACCESSIBILI DIRETTAMENTE DAL CORTILE MEDIANTE LA SCALA DI SICUREZZA N° 1 CAVEDIO LA ZONA INDIVIDUATA NELLA FOTO N° 21 E' ACCESSIBILE DAL LABORATORIO FARMACEUTICO	TRIMESTRALE	N° 1 ADDETTO	FOTO N° 18 FOTO N° 19 FOTO N° 20 FOTO N° 21	PIANTA PIANO INTERRATO N° 12
CORTILE RIBASSATO TRA CORPI "E" ED "F"	PULIZIA DELLE CANALINE DI RACCOLTA ACQUA, ASPORTAZIONE GRIGLIA E PULIZIA INTERNA	L'INTERVENTO PREVEDE RIMOZIONE GRIGLIE E RICOLLOCAZIONE	TRIMESTRALE	N° 1 ADDETTO	FOTO N° 22 FOTO N° 23	PIANTA PIANO INTERRATO N° 13
PERCORSO ASFALTATO DI ACCESSO AL PRONTO SOCCORSO IN ADIACENZA ALLA CAMERA CALDA	PULIZIA POZZETTO PIEDE COLONNA		TRIMESTRALE	N° 1 ADDETTO	FOTO N° 24 FOTO N° 25	PIANTA PIANO TERRA N° 14

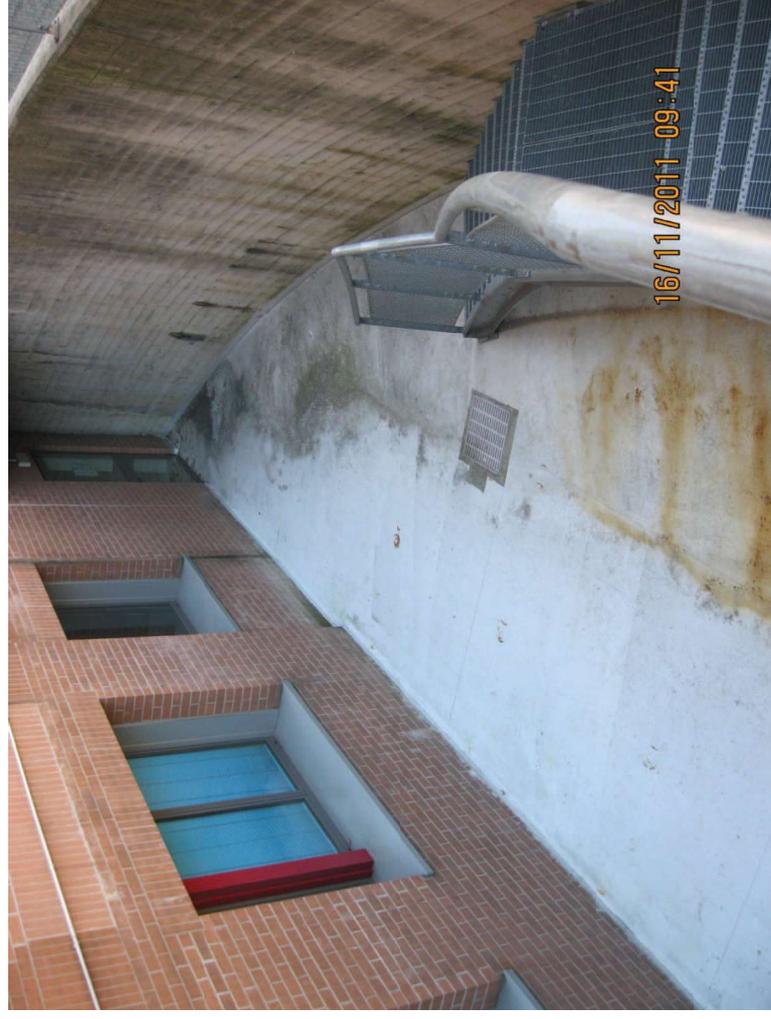
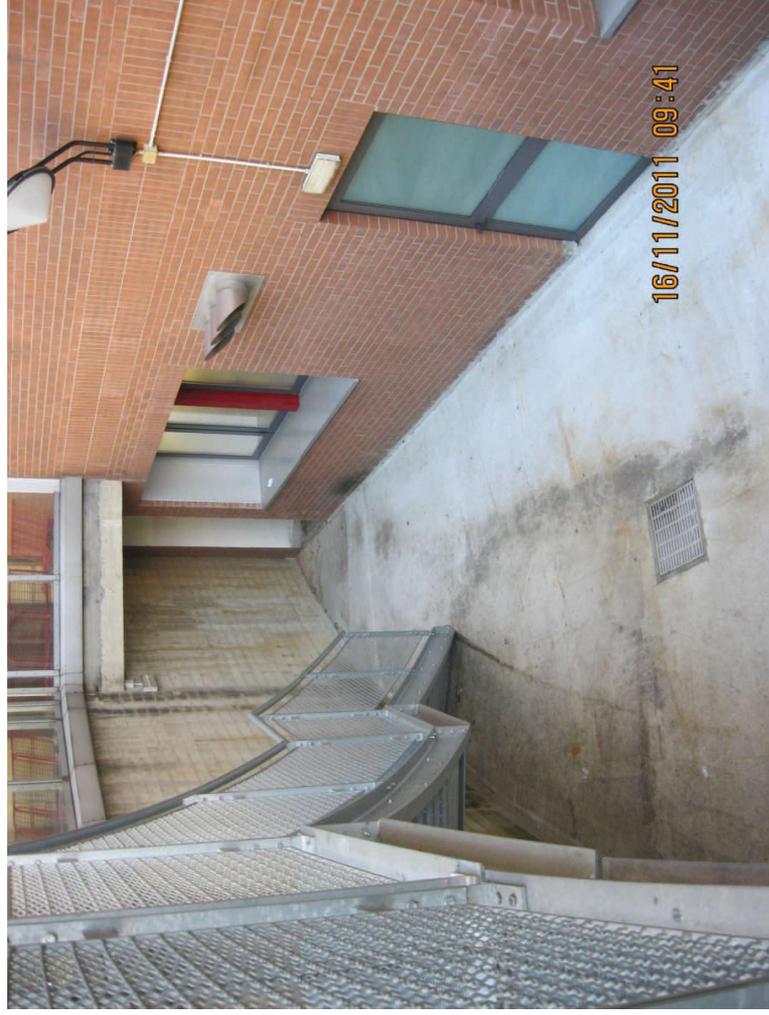
Foto n°26 – Ospedale S. G. BOSCO – Cortile ribassato piano interrato corpo "F"

CORTILE RIBASSATO PIANO INTERRATO CORPO "F" FRONTE LABORATORI IMMUNOLOGIA	PULIZIA DELLE 3 GRIGLIE RACCOLTA ACQUE	ACCESSO DA SCALE DI SICUREZZA LUNGO PERCORSO PRONTO SOCCORSO. LE DUE GRIGLIE LATERALI SONO COLLEGATE A QUELLA CENTRALE DOTATA DI POZZETTO COLLEGATO ALLA FOGNATURA BIANCA	SEMESTRALE	N° 1 ADDETTO	FOTO N° 26 FOTO N° 27	PIANTA PIANO INTERRATO N° 15

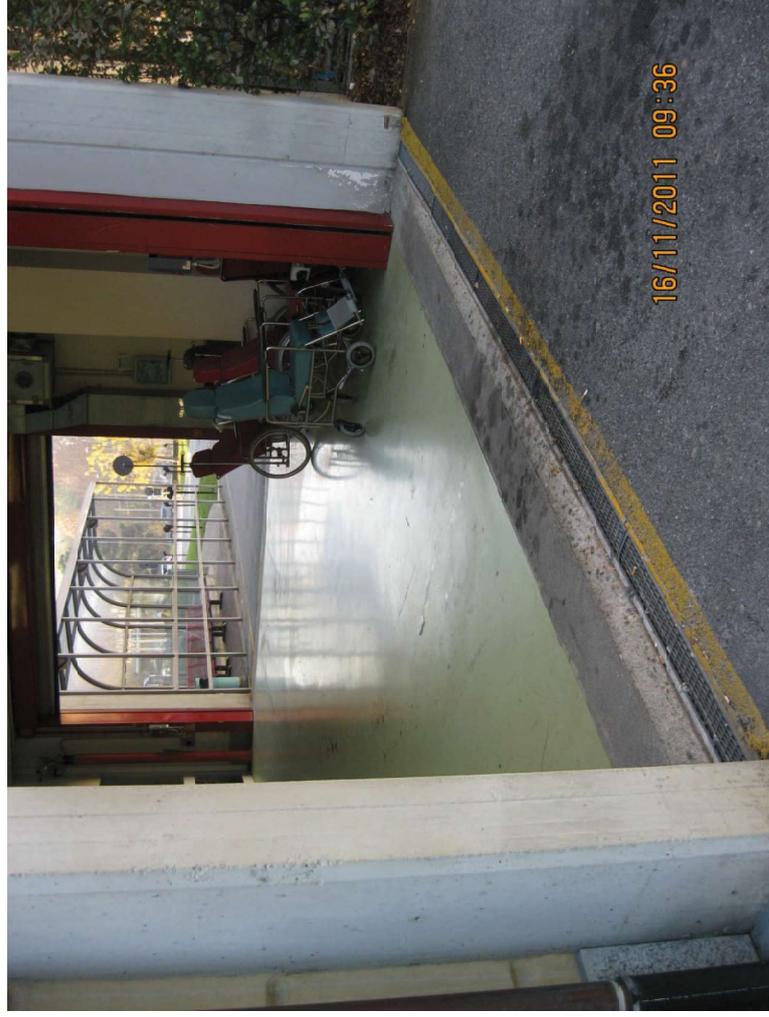
Foto n°28 – Ospedale S. G. BOSCO – Camera calda Pronto  
Soccorso

CAMERA CALDA PRONTO SOCCORSO	PULIZIA CANALINE DI RACCOLTA ACQUA, ASPORTAZIONE GRIGLIE E PULIZIA INTERNA	L'INTERVENTO PREVEDE RIMOZIONE GRIGLIE E RICOLLOCAZIONE	TRIMESTRALE	N° 1 ADDETTO	FOTO N° 28	PIANTA PIANO TERRA N° 16
------------------------------------	--	--	-------------	--------------	------------	--------------------------
